# Sanierung der Maria-Magdalenen-Kirche zu Bovenau 2010/2011

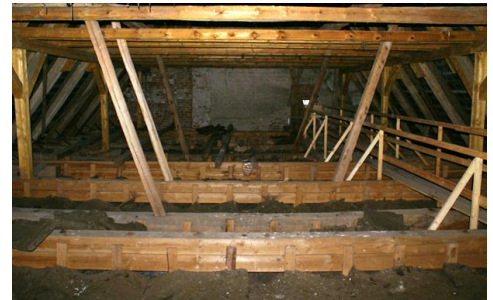
Im Rahmen einer Sanierung der Holzdecke des Kirchenschiffs im Jahr 1958 waren alte Deckenbalken teilweise entfernt und durch sog. Dübelbalken ersetzt worden, die durch Trocknung des verwendeten Holzes inzwischen statische Probleme aufweisen. Die über fünfzig Jahre alte Mineralwoll-Dämmung der Decke ist stark verschmutzt und an vielen Stellen zerstört, so dass eine Wärmedämmung kaum noch gegeben ist.

Zunächst wird das alte Dämmmaterial entfernt, dann werden die Dübelbalken gesichert und das ebenfalls unzureichende Schutzgehäuse für die Orgel komplett erneuert. Zwischen den Deckenbalken wird eine Dampfbremssfolie befestigt und anschließend werden Zelluloseflocken zur Wärmedämmung eingeblasen. Nach oben wird die Konstruktion durch eine dampfdiffusions-offene Folie abgeschlossen.

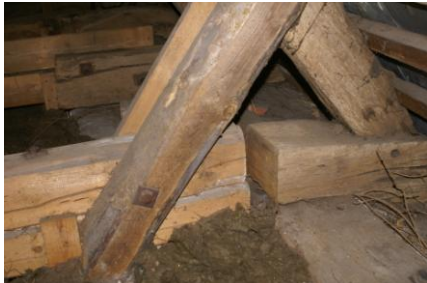
Durch den teilweisen Ersatz der Deckenbalken lagern die Dachsparren an vielen Stellen nur noch auf

kurzen, kaum gesicherten Enden der alten Balken. Diese Sparrenfußpunkte drängen mehr und mehr nach außen und drohen abzurutschen.

Dachbalken werden mit den 1958 eingebrachten Dübelbalken über 2,5 m lange seitliche Eichenhölzer wieder kraftschlüssig verbunden und weitere konstruktive Mängel werden beseitigt.

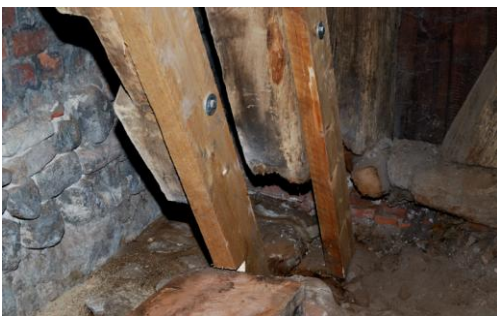
Erst als im Zuge der Arbeiten am Gebälk des vollständig aus Holz errichteten Kirchturms bislang verborgene Bereiche freigelegt werden, wird das gesamte Ausmaß der Schäden erkennbar. Nahezu die gesamte

Turmbasis, gefertigt aus Eichenhölzern mit einem Querschnitt von 40 x 40 cm, aber auch zahlreiche andere

Balken auf allen Etagen der Konstruktion weisen massive Zerstörungen durch Fäule und Schädlingsbefall auf.

Teile werden ersetzt. Hierzu werden die betroffenen Balkenabschnitte „im Gesunden“ abgetrennt und neue Hölzer werden eingepasst und in die alte Konstruktion eingefügt.
