# Sanierung der Maria-Magdalenen-Kirche zu Bovenau 2010/2011

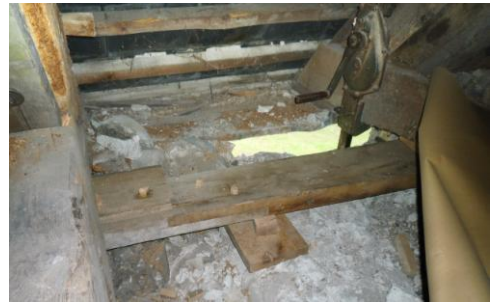
Durch den teilweisen Ersatz der Deckenbalken lagern die Dachsparren an vielen Stellen nur noch auf

kurzen, kaum gesicherten Enden der alten Balken. Diese Sparrenfußpunkte drängen mehr und mehr nach außen und drohen abzurutschen.

Dachbalken werden mit den 1958 eingebrachten Dübelbalken über 2,5 m lange seitliche Eichenhölzer wieder kraftschlüssig verbunden und weitere konstruktive Mängel werden beseitigt.
